INSATSPLAN BÄCKGÅRDEN

SITUATIONSPLAN

OBJEKTSINFORMATION

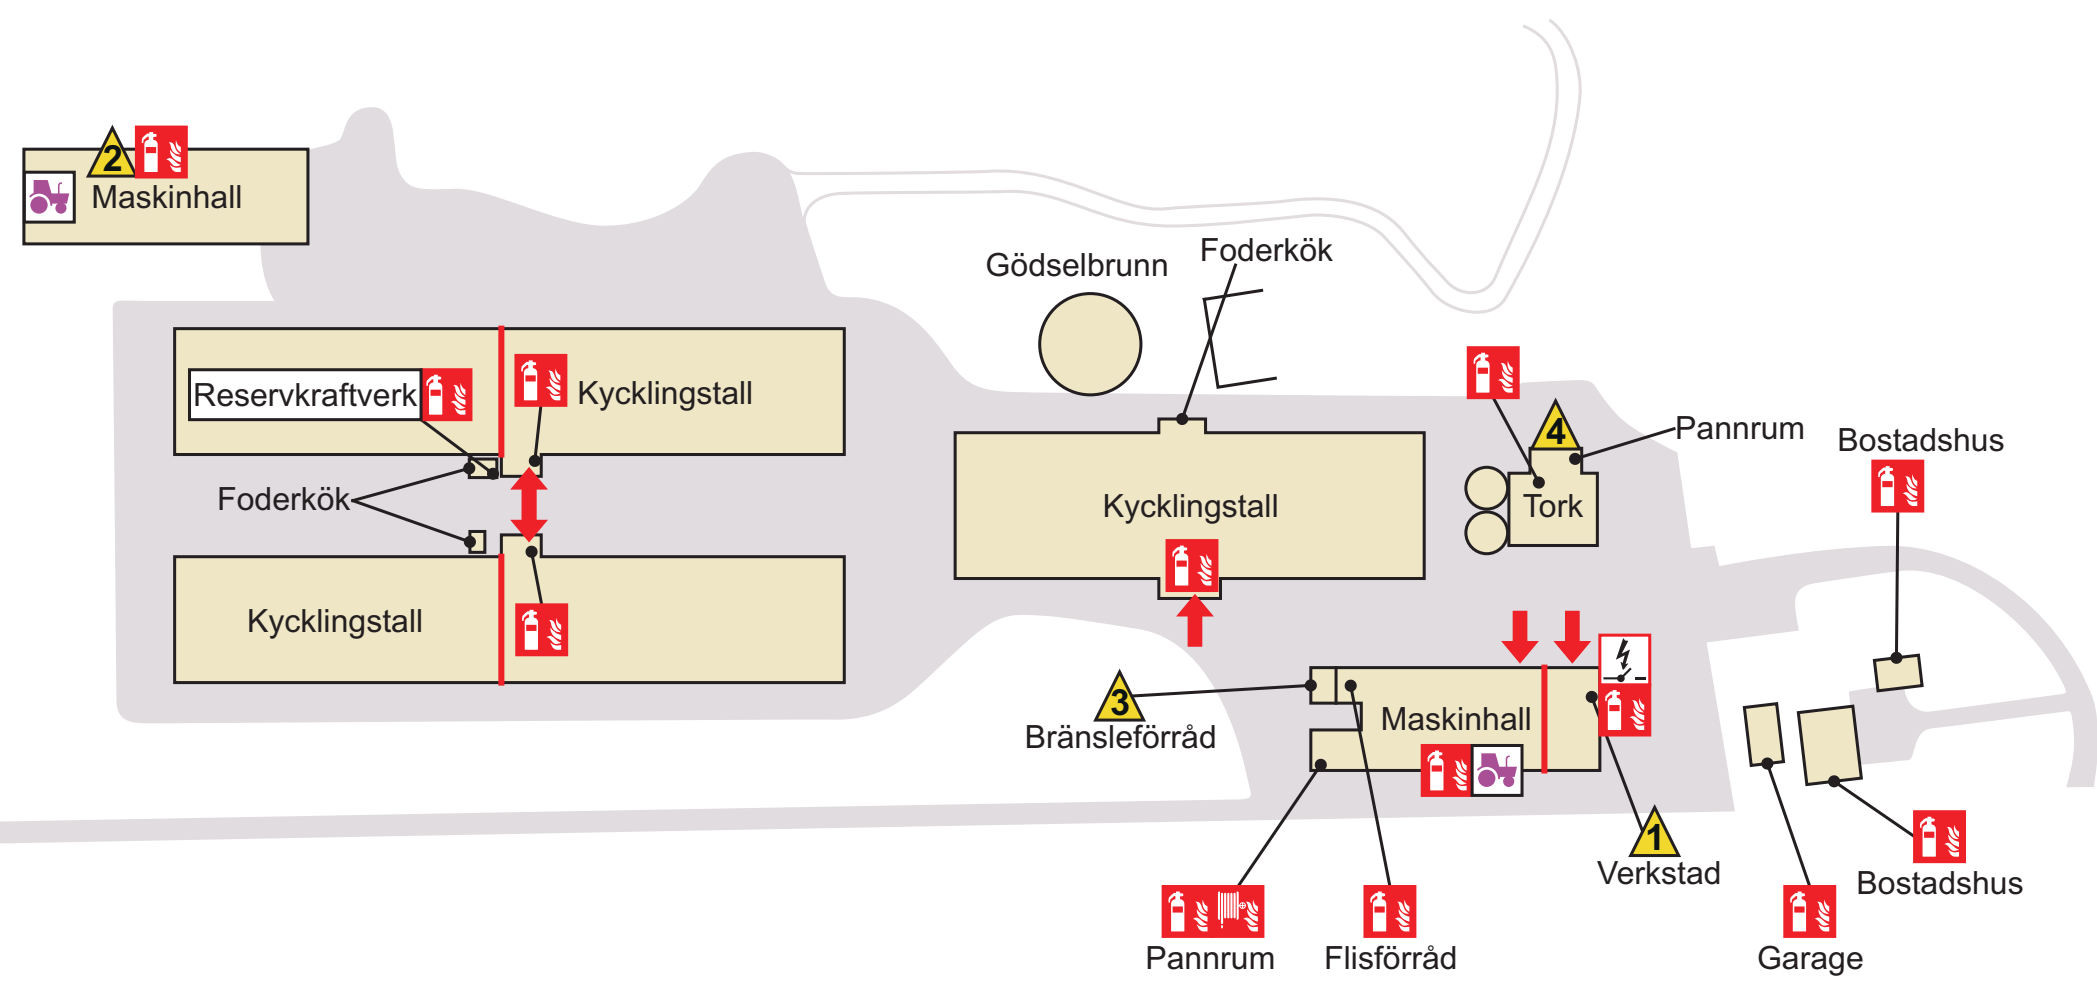
- ← Angreppsväg, viktig
- ⚡ Frånskiljning el
- 🧯 Handbrandsläckare
- 🚒 Inomhusbrandpost
- ⚠ Riskkälla, numrerad
- 🚗 Fordon att skydda

Huvudbrytare för el: se ritning.

Brandsektioneringar: se ritning.

Riskkälla 1:

Gasflaskor: 1 st Acetylen 50 liter, 1 st Syrgas 41 liter i verkstaden.

Riskkälla 2:

Gödning: 10-200 ton N27

Riskkälla 3:

Bränsle: 14 m³ Diesel, 14 m³ Eldningsolja

Riskkälla 4:

10 m³ Eldningsolja
